## Två långhus hittades i Rydebäck

### Huset delat i tre utrymmen

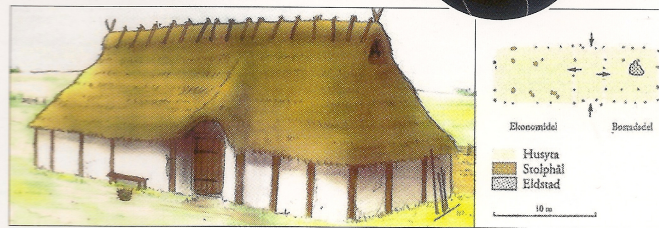
Huset var indelat i tre utrymmen. Två ingångar låg på varsin långsida av huset (se skiss till höger om huset). Huset och grundplanerna är kopierade från boken "Bönder och Barbarer" med tillstånd av författaren Håkan Aspeberg.

Rydebäck var ett bondesamhälle långt innan modern tid. Två långhus har hittats i Rydebäck vid de markundersökningar som gjorts av Riksantikvarieämbetet Syd innan järnvägen drogs förbi samhället. Båda husen var från den förromerska järnåldern (500 f.kr. – 1 e.kr) och låg öster om torphuset, mellan Landskronavägen och Klostervägen. (Norr om det kulthus som jag skrivit om tidigare.) Huset på illustrationen ovan var 20 m långt och kring 6 meter brett.

Som ni ser var huset delat i tre utrymmen. Två ingångar låg på varsin långsida av huset. De var något indragna för att ge skydd under den utbuktande vasstaksbeklädnaden och ledde till farstun. Därifrån fanns dörrar till de övriga rummen. "Stugan" låg i den östra delen av huset. Den var ett kombinerat kök, arbets- och sovrum och där fanns en ugn och en eldstad. Den västra delen var ett enda rum – förmodligen ett fåhus, lada och förråd.

Båda husen hade klineväggar. Det betydde att man hade stolpar som man kan se i den första färgade bilden ovan. Mellan stolparna fälde man in smalare grenar på tvären. Dessa gav stöd för lera som hade blandats med strån och även hästhår för att stärka den och sedan kletats in nedifrån och upp tills hela väggpartiet mellan stolparna var tätat. När leran hade torkat, smetades den in med en kalklösning för att ge bättre skydd mot regn.

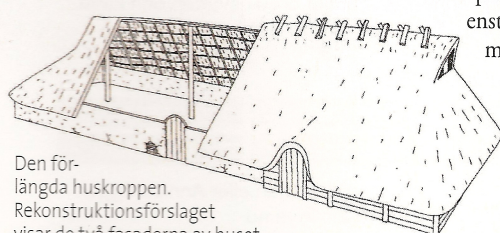
Den ursprungliga huskroppen.

Den förlängda huskroppen. Rekonstruktionsförslaget visar de två fasaderna av huset. Teckningar: Jonas Wikborg.

rieämbetets utgåvor av arbetet i Rydebäck. Huset var kanske det tidigaste som byggdes och man ser hur det utökades i efterhand i storlek. Skisserna ger en bild av konstruktionen av huset med stolpar som stöd för vasstaken. Uppe på gavlarna fanns öppningar för att släppa ut rök.
